# Fuite de chlorure de vinyle et de PVC dans une usine chimique

Le 1<sup>er</sup> novembre 1985  
Saint-Fons (69)  
France

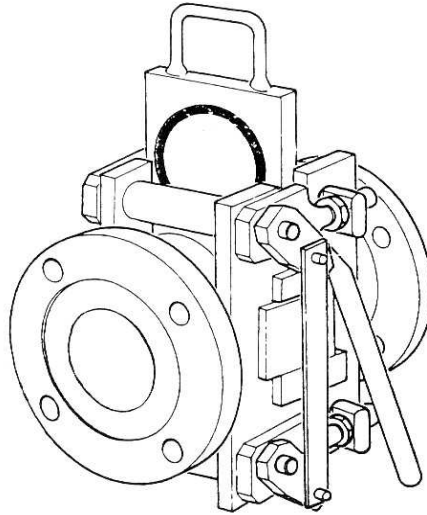
forte odeur de CVM, passe devant le caisson et aperçoit la présence de poudre de PVC sur le sol. Par talkie-walkie, il demande la mise en route de l'humidification Poly IV et la mise en sécurité de Poly III. Il interdit de démarrer les surpresseurs sur les 2 ateliers, de prendre les ascenseurs et de démarrer tout autre matériel ou équipement électrique. Il s'équipe d'un masque et pénètre dans l'atelier. Arrivé près de l'autoclave 44, il constate que la vanne a été refermée et referme l'obturateur ONIS avec le chef de poste conditionnement.

Obturateur ONIS placé en aval de la vanne de fond de cuve sur le circuit de vidange du PVC

Toujours au moment de l'incident, le **chef de poste à l'atelier conditionnement** avait aperçu quant à lui une fumée au niveau des installations de tamisage et détecte une odeur de CVM. Il court alors vers la salle de contrôle et demande de déclencher l'alarme CVM (l'alerte usine a été demandée au même moment). Ayant entendu parler du filtre de l'autoclave 44 qui aurait cédé, il se rend sur place, mais ne constate aucune anomalie. Il retourne à la salle de contrôle, examine rapidement l'état des autoclaves, puis va dans l'atelier et repère la vanne PVC de l'autoclave 44 et l'obturateur ONIS, tous 2 en position ouverte. Il ferme la vanne PVC et rencontre le chef de poste des ateliers avec lequel il ferme l'obturateur ONIS.
