Explosion d'un réservoir d'additif dans une raffinerie de bitumes et huiles

Le 18 mai 2002

Dunkerque [Nord]

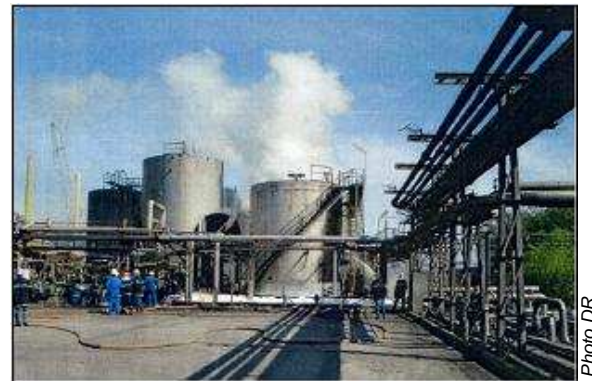
Zone de stockage

A 15h30, une explosion se produit dans un réservoir d'additif pour bitumes implanté dans la zone des bacs à bitumes. Le toit de la capacité est projeté et retombe à proximité. Un incendie se développe avec des flammes de 10 mètres de haut. Le POI est déclenché. Le personnel, qui avait été alerté par le bruit de l'explosion, maîtrise le feu en 10 minutes à l'aide de 2 lances canon.

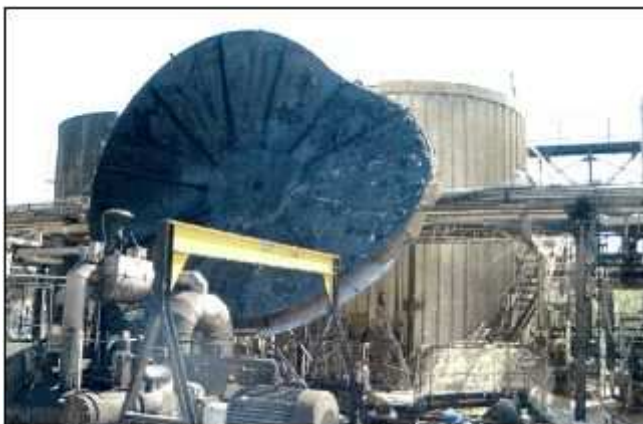
Toit du réservoir

Le toit franchible a permis d'éviter l'ouverture de la virole du réservoir et une fuite massive de produit.
