# Rejet d'hydrocarbures liquides et gazeux par les soupapes de la colonne de distillation atmosphérique d'une raffinerie

Le 07 Août 2005

**La Mède – [Bouches du Rhône]  
France**

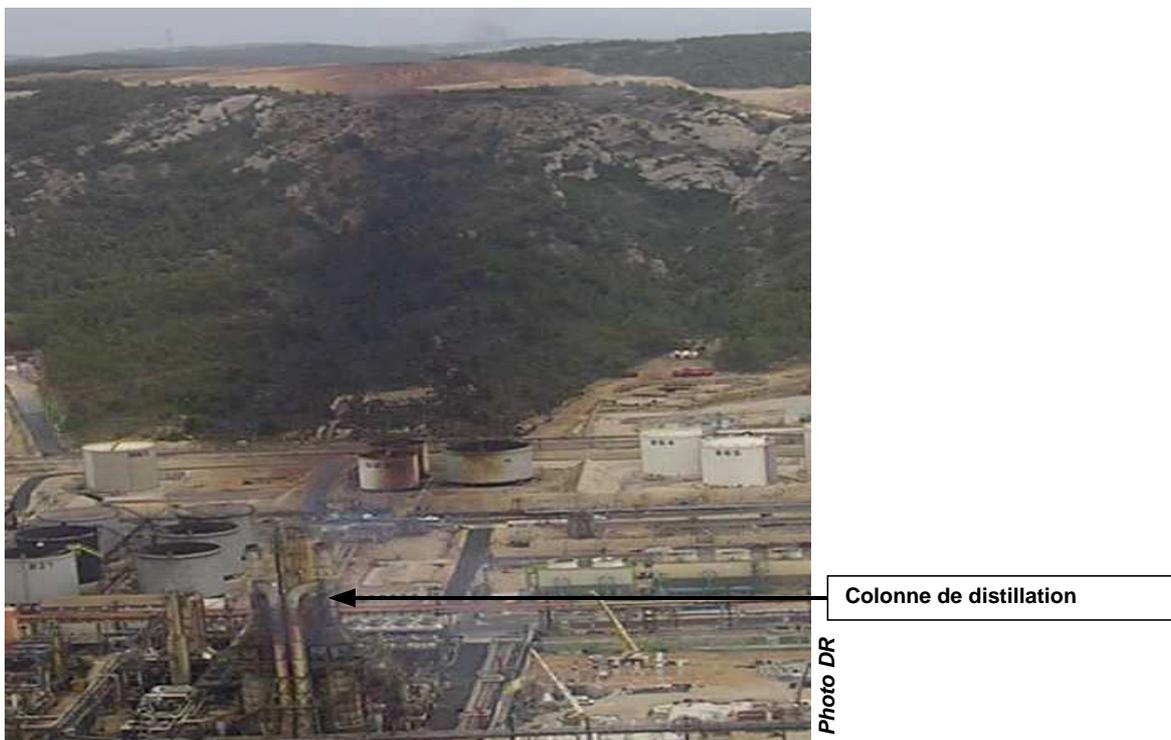
L'ouverture des soupapes conduit au rejet d'environ 10 à 20 tonnes d'hydrocarbures liquides et gazeux à l'atmosphère (pression supérieure à 3 bars et température de l'ordre de 300 °C) et à la pollution superficielle du sol et de la végétation sous le vent de l'usine en direction du Sud jusqu'au village de Sausset-les-Pins situé à 7km. Un fort vent du Nord (Mistral) souffle ce jour là.

Vue générale aérienne de l'unité et des traces du relâchement sur l'environnement proche

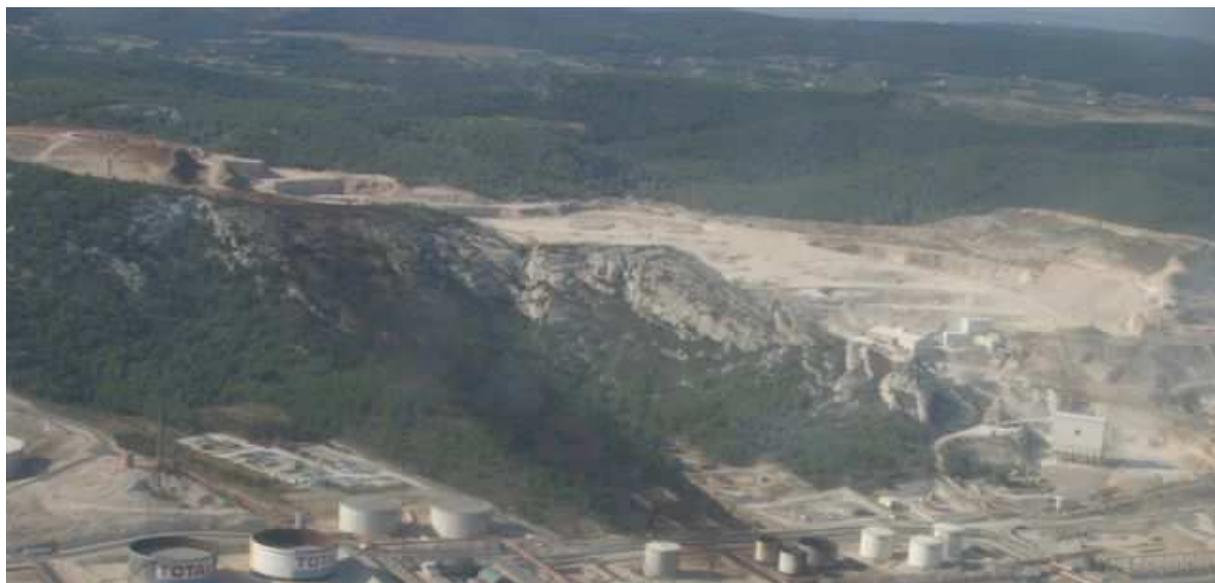
Vue générale aérienne des traces du relâchement sur l'environnement au sud du site

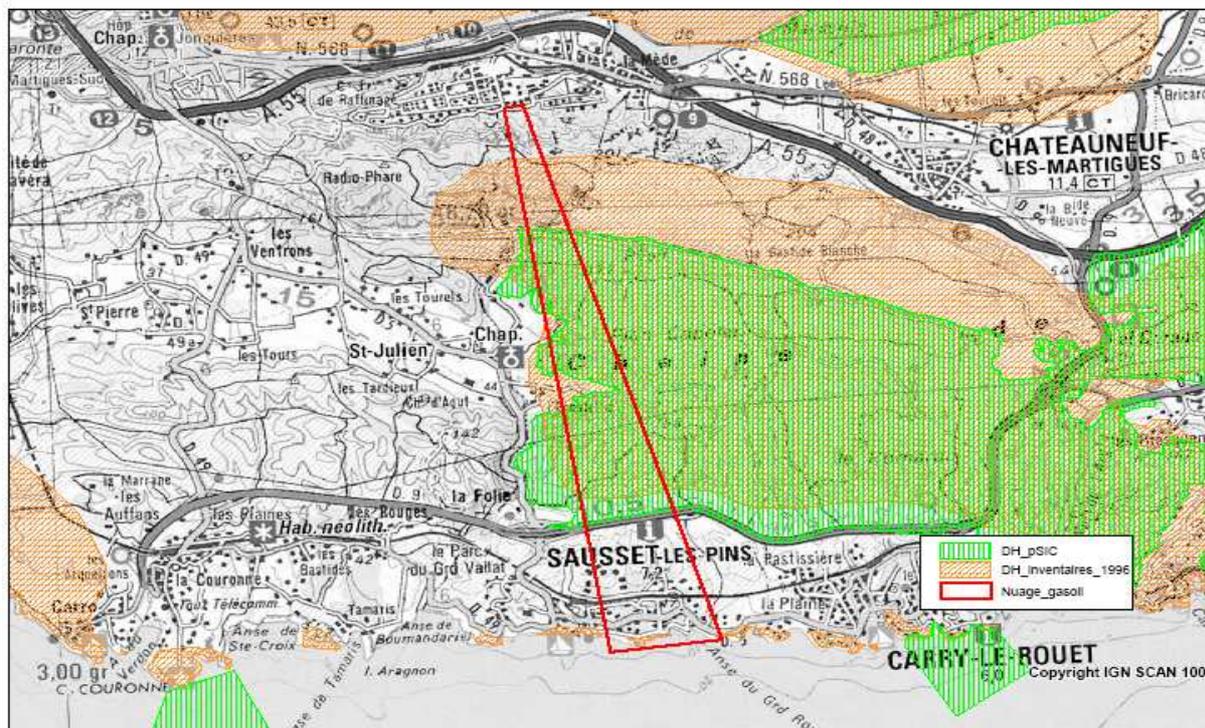
IMPACT NUAGE GASOIL TOTAL 07/08/2005  
(INTERACTION AVEC ZONAGES NATURA 2000)
