# Incendie dans un dépôt d'hydrocarbures

Le 14 juin 1991

Saint Ouen - [Seine-Saint-Denis]

Dépôt de liquides inflammables

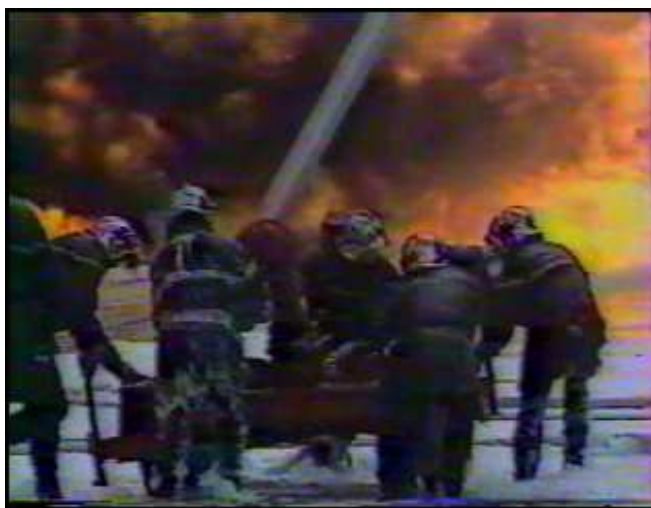
Photo DR

**Le vendredi 14 juin à 11 h 15**, un flash suivi de l'incendie d'une nappe d'essence au sol se produit brusquement à proximité des opérateurs. Surpris, les ouvriers se retournent et découvrent leur groupe électrogène cerné par les flammes. Immédiatement, ils tentent d'éteindre le feu avec les extincteurs mais il devient trop violent et s'étend rapidement au sol sur 100 m<sup>2</sup>. Prévenu, le chef de dépôt déclenche sans attendre le POI : il alerte les sapeurs pompiers par ligne directe, et actionne l'arrêt d'urgence qui commande la fermeture de toutes les vannes motorisées du dépôt en 45 à 60 sec et coupe l'alimentation électrique générale. Enfin, dans le cadre de l'accord inter-pétrolier, il prévient les dépôts de la région parisienne afin qu'ils mettent à disposition une partie de leurs moyens spécifiques de lutte (essentiellement lances-canon et réserves d'émulseur). Conjointement, les 10 hommes présents dans le dépôt installent une lance-canon et activent le groupe surpresseur du réseau d'incendie interne.

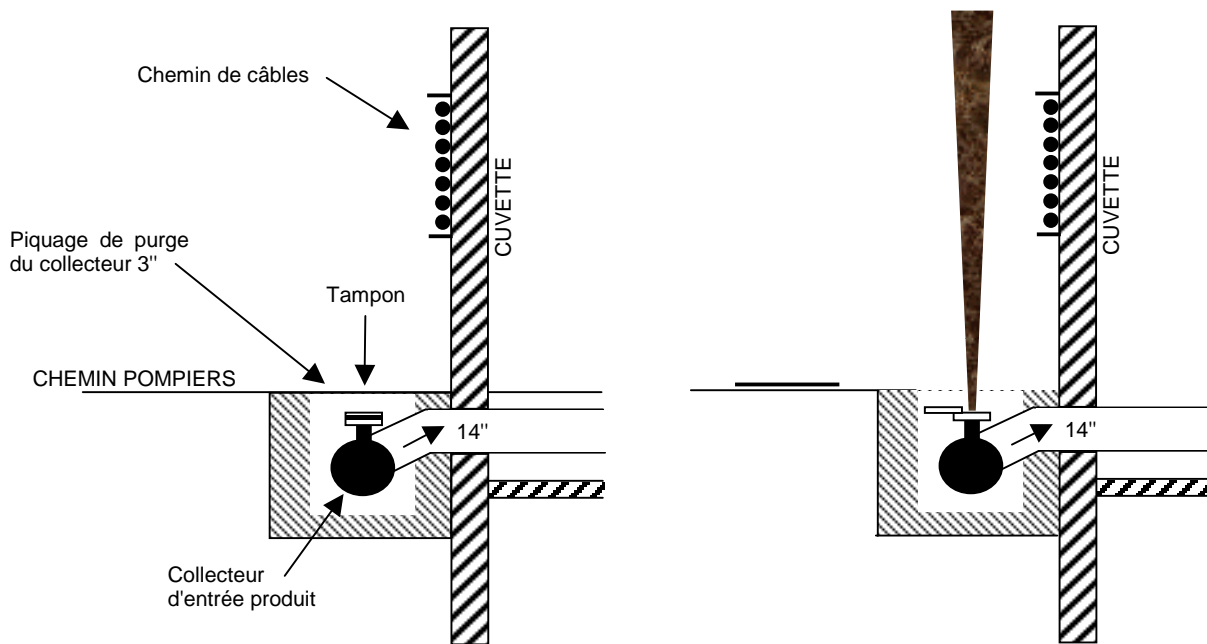
*Schéma de la purge*

Il existe des canalisations enterrées à une profondeur d'environ 2 m, au droit du lieu de départ de l'incendie. Elles permettent d'alimenter les bacs à partir du manifold du terminal du transporteur, situé à l'entrée du dépôt, et d'alimenter à partir des bacs le poste de chargement des camions-citernes. Compte-tenu de plusieurs points bas sur ces canalisations, elles disposent de purges de maintenance utilisées lorsque des travaux sont nécessaires sur les bacs ou la tuyauterie et qui permettent le pompage, à l'aide d'une canne, des liquides éventuellement présents. Il y a environ une quinzaine de regards (section : 50 cm x 50 cm) renfermant ces purges de maintenance à l'endroit de l'incendie et situés à l'extérieur des cuvettes de rétention. Ces purges de maintenance sont constituées d'un tuyau arrivant à une trentaine de centimètres sous le niveau du sol et obturé par un tampon étanche, maintenu par 4 boulons.

Le produit s'est échappé par un de ces piquages de purge mal fermé (1 seul boulon serré sur 4). La fuite était alimentée par du supercarburant (débit : 150 m<sup>3</sup>/h) depuis le bac n°1 dont la vanne de pied est restée ouverte malgré la télécommande d'arrêt d'urgence.

*En situation normale*

*Pendant l'accident*

L'hypothèse retenue est la suivante : le jeudi soir, à la fin de la journée de travail, le tampon de fermeture d'une purge de maintenance a été remis en place, mais un seul boulon a été placé. Le 14, la vanne d'entrée du bac 1 s'est trouvée ouverte pour une raison inconnue ; l'essence contenue dans le bac s'écoule à un débit de 150 m<sup>3</sup>/h et la pression a fait pivoter le tampon de la purge mal fermé, l'essence a alors jailli et ses vapeurs auraient été enflammées par une étincelle générée par les travaux par point chaud en cours à proximité.

- ✓ Modification des piquages de purge (vanne manuelle avec visualisation de la position, rétention, position hors sol) ;
- ✓ Synoptique secouru pendant 15 min ;
- ✓ Résistance minimale au feu des câbles d'alimentation des moteurs de vanne portée à 10 min ;
- ✓ Doublement des vannes motorisées par des clapets automatiques commandés par fusible ;
- ✓ Boutons d'arrêt d'urgence supplémentaires disposés dans les installations ;
- ✓ Installation de 3 poteaux d'incendie supplémentaires ;
- ✓ Mise en place d'une canalisation fixe ceinturant le dépôt pour éviter le déploiement de nombreux tuyaux souples en cas d'incendie ;
- ✓ Augmentation du débit d'eau incendie (soit par une canalisation venant de la Seine soit par une réserve renouvelable ou tout autre moyen ...) ;
- ✓ Révision du POI avec prise en compte de 5 scénarios d'accidents supplémentaires.

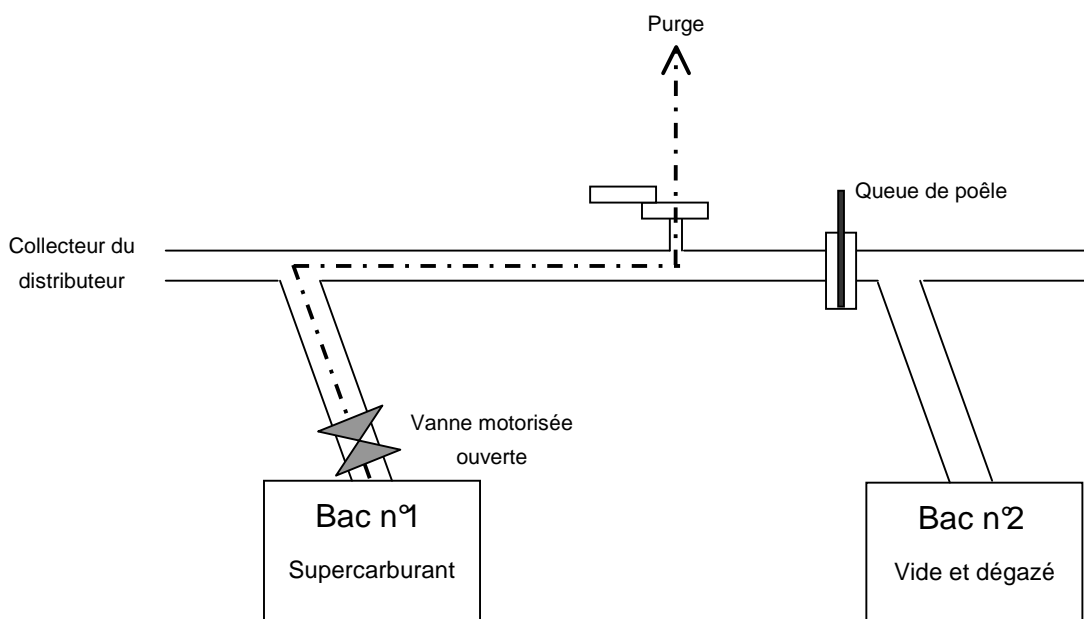
*Schéma de la canalisation*

- ✓ L'ouverture de la vanne depuis la salle de télécommandes est l'hypothèse la plus probable pour l'exploitant (erreur humaine non confirmée) ;
- ✓ La présence de vapeurs d'essence dans la tuyauterie de la purge de maintenance (qui était vide mais non dégazée) qui se seraient enflammées, entraînant la détérioration des câbles électriques et provoquant l'ouverture de la vanne.
