# Explosion d'un obus dans une entreprise de récupération de matières métalliques

Le 14 mai 2008

Vierzon [Cher]

Dépôt de ferrailles  
Munitions (obus)  
Acide picrique  
Explosion  
Organisation /  
procédure

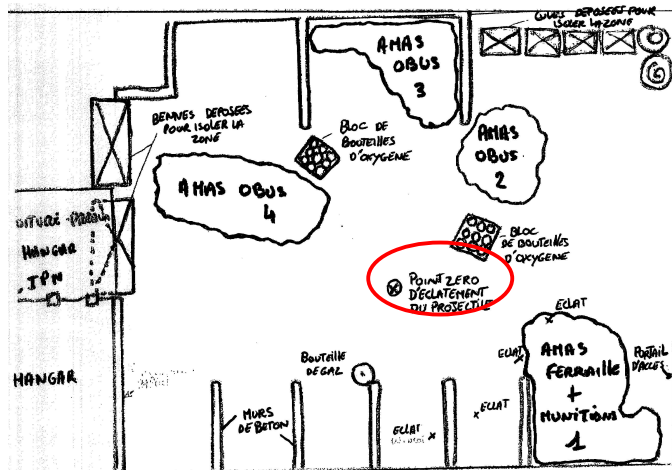
(source : services de déminage)

Le service de déminage de la Sécurité Civile, sur site dans la soirée, fait installer des bennes pour matérialiser un périmètre de sécurité autour des stocks et interdire l'accès aux engins et aux personnels de l'entreprise (voir schéma). Il estime que les traces d'acide picrique sur le site ne présentent plus aucun risque puisque l'acide a été mouillé par l'eau déversée par les pompiers et par la pluie.

Le périmètre de sécurité est maintenu en place : l'accès du personnel, limité aux strictes obligations de mise en sécurité, est contrôlé et fait l'objet d'une consigne portée à la connaissance du personnel et affichée sur le site. Il comprend l'emprise des stockages d'ébauches d'obus, rebuts d'usinage de corps d'obus, obus d'exercice inertes et autres objets en provenance des sociétés d'armement alentours.

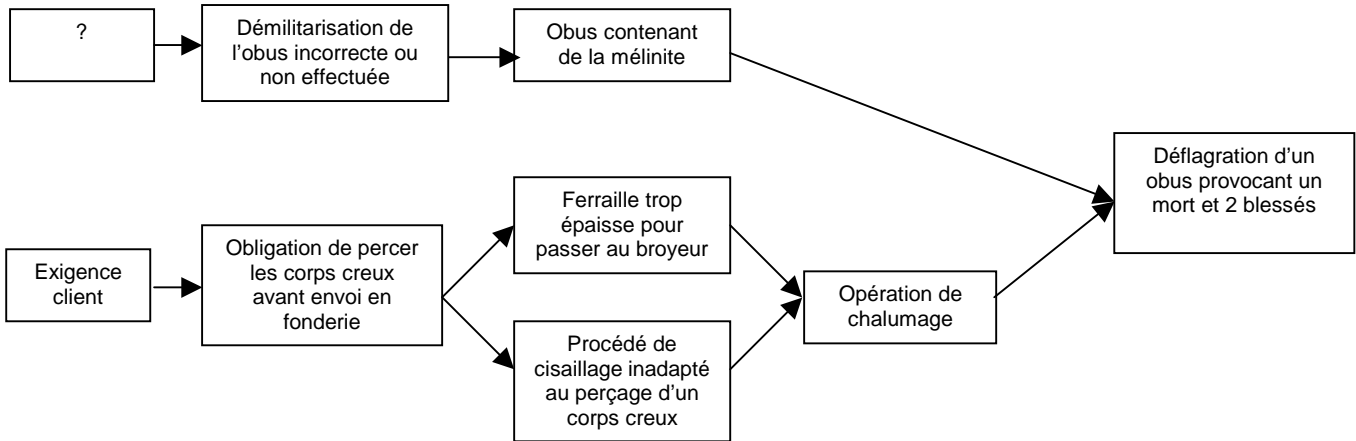
Arbre des causes proposé par l'exploitant. Celui-ci n'a pas identifié la rédaction du permis de feu ou la vérification des compétences et des habilitations du personnel puisque selon lui ni le permis de feu ni l'habilitation du chalumiste n'aurait pu anticiper la présence de produit pyrotechnique dans l'un des obus du stock.
