Rejet massif de boue rouge d'aluminium après rupture d'un bassin de stockage

4 octobre 2010

Kolontár
Hongrie

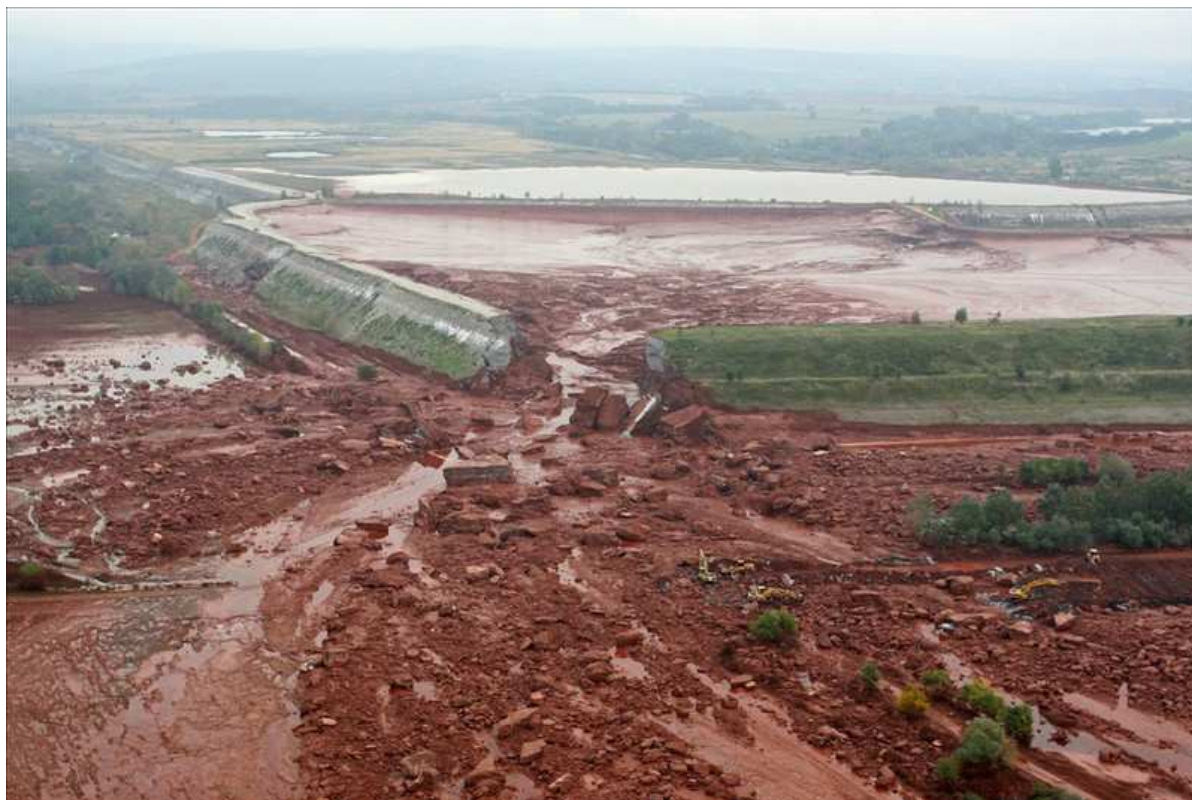
Le 4 octobre 2010 vers midi, une fissure (d'environ 50 mètres de long) apparaît sur le mur d'enceinte du bassin de rétention de boue rouge du réservoir 10 de l'entreprise MAL. Une eau fortement alcaline issue du processus Bayer pour le traitement de la bauxite, contenant des résidus d'aluminium et de métaux toxiques inonde immédiatement le village de Kolontár, puis celui de Devecser ainsi que d'autres villes. La protection de la vie et des biens des habitants et la préservation des ressources naturelles et des zones agricoles requiert une réaction immédiate.

3. Enceinte après la rupture

Le 4 octobre 2010 à 12h30, la digue ouest du réservoir 10 cède et environ 1 000 000 m³ de boue rouge et d'eau alcaline inondent les villages de Kolontár, Devecser et Somlóvásárhely situées en aval sur la Torna.

L'année 2010 a connu des précipitations particulièrement intenses qui constituent l'une des causes de l'accident. Ces fortes pluies ont causé de nombreux problèmes au niveau de l'agriculture et de l'environnement en Hongrie cette année-là. Ces fortes précipitations ont recouvert les terres agricoles causant des inondations sans précédent dans certaines zones. L'immense quantité de pluie tombée sur la boue rouge du réservoir 10 a augmenté la pression exercée sur le mur d'enceinte, ce qui a accéléré le processus d'érosion de la digue et a fini par provoquer une fissure sur le mur.

Pendant quatre jours (du 9 au 12 octobre), des équipes de professionnels de la construction ont réalisé un barrage de protection (barrage numéro 1) de 620 mètres de long, 2,75 mètres de haut et 6,8 mètres de large à proximité du réservoir de boue fissuré. Une fois le barrage de protection terminé, des experts en hydrologie ont commencé à élaborer un moyen de refermer le réservoir 10. La fissure a été complètement refermée par des réservoirs annulaires construits en escaliers et équipés de systèmes d'évacuation d'eau. Les six bassins en cascade formés par les barrages circulaires filtrent en toute sécurité l'eau alcaline qui s'écoule du réservoir endommagé, tout en retenant la boue rouge.

De fin novembre à fin décembre, un barrage de protection permanent (barrage numéro 2) d'une longueur de 1 300 mètres et d'une hauteur de 4,5 mètres a été construit. Sur toute la longueur de la base du mur du barrage, une barrière étanche a été construite, descendant sous la surface du sol jusqu'au substratum argileux (situé 6 à 9 mètres sous terre).

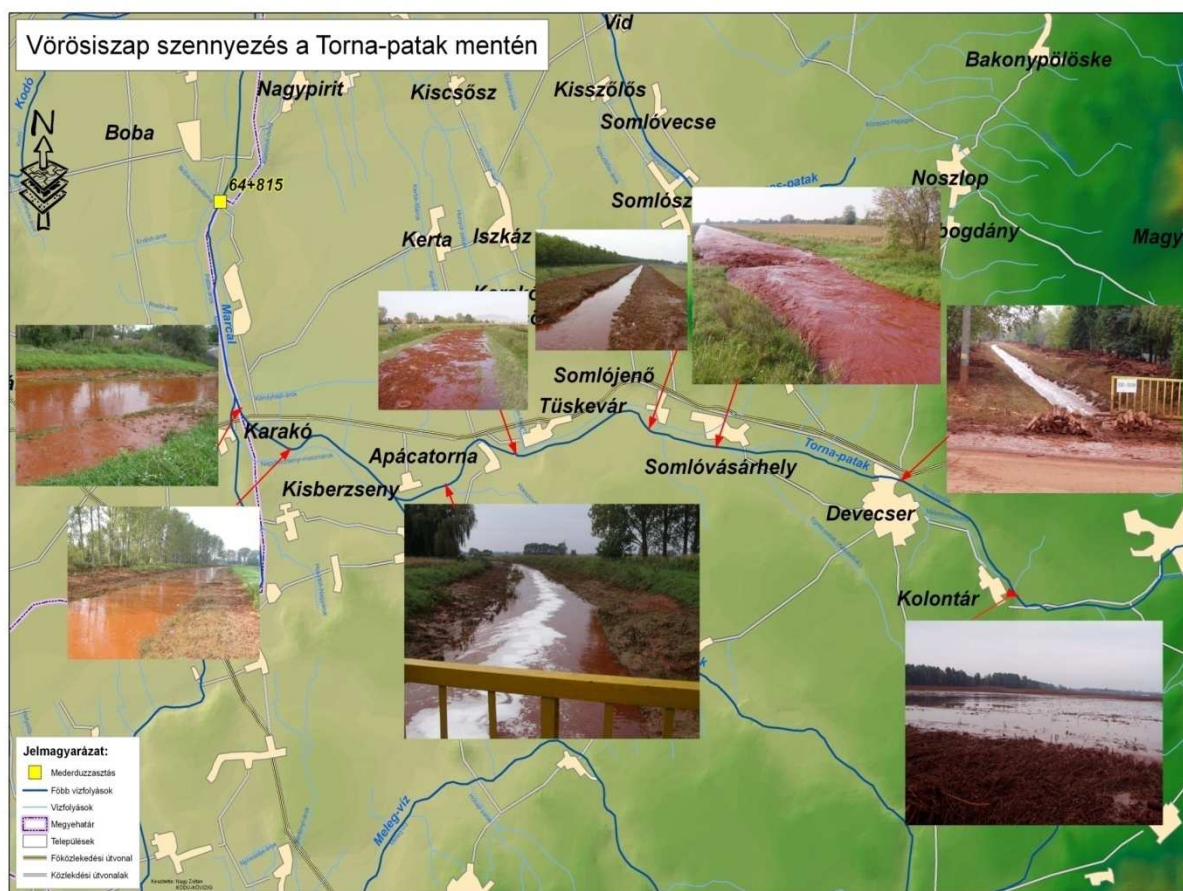
En raison de la rupture de la digue, la rivière Torna et la vallée sont contaminées par plus d'1 million de m³ de boue rouge alcaline. Le panache de pollution atteint à 18h le jour-même la rivière Marcal, alors en phase de décrue suite à une inondation récente. Par conséquent, le transport de la pollution est ralenti. Le 5 octobre au matin, la Hongrie envoie un message d'alerte à tous les pays du bassin du Danube par le biais de l'Accident Emergency Warning System (AEWS) et des PIAC (centres nationaux d'alerte) instaurés par la convention pour la protection du Danube. Le panache de pollution dépasse le village de Mersevár à 15h le 5 octobre.

4. Contamination le long de la Torna

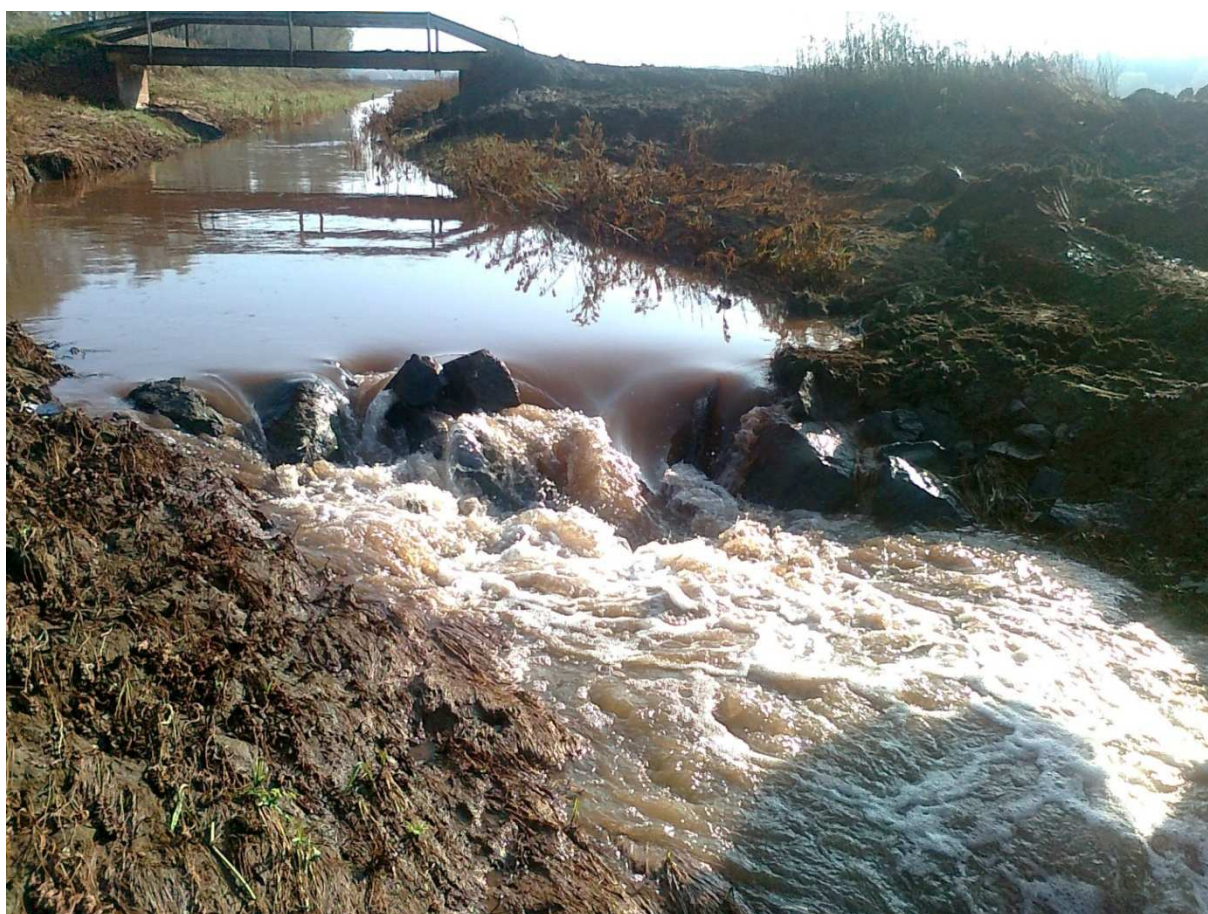
La Hongrie a mis en œuvre d'importantes mesures le long de la rivière Marcal avant l'arrivée du panache de pollution afin que se déposent les solides en suspension probablement contaminés par des métaux lourds. Dans cette optique, sept barrages fluviaux (obstacles créés artificiellement sous l'eau, dans le lit de la rivière), sont construits pour arrêter les éléments contaminants les plus denses (la boue rouge) dans le lit de la rivière.

5. Barrage dans le lit de la rivière

Des « barrages fluviaux » ont été construits pour bloquer les polluants solides, sur la Marcal, la Torna et le cours d'eau de la Malom. Des blocs rocheux déposés dans l'eau ont ralenti le débit de la rivière – divisant la vitesse d'écoulement par trois par endroit – entraînant la sédimentation de la boue rouge nocive.

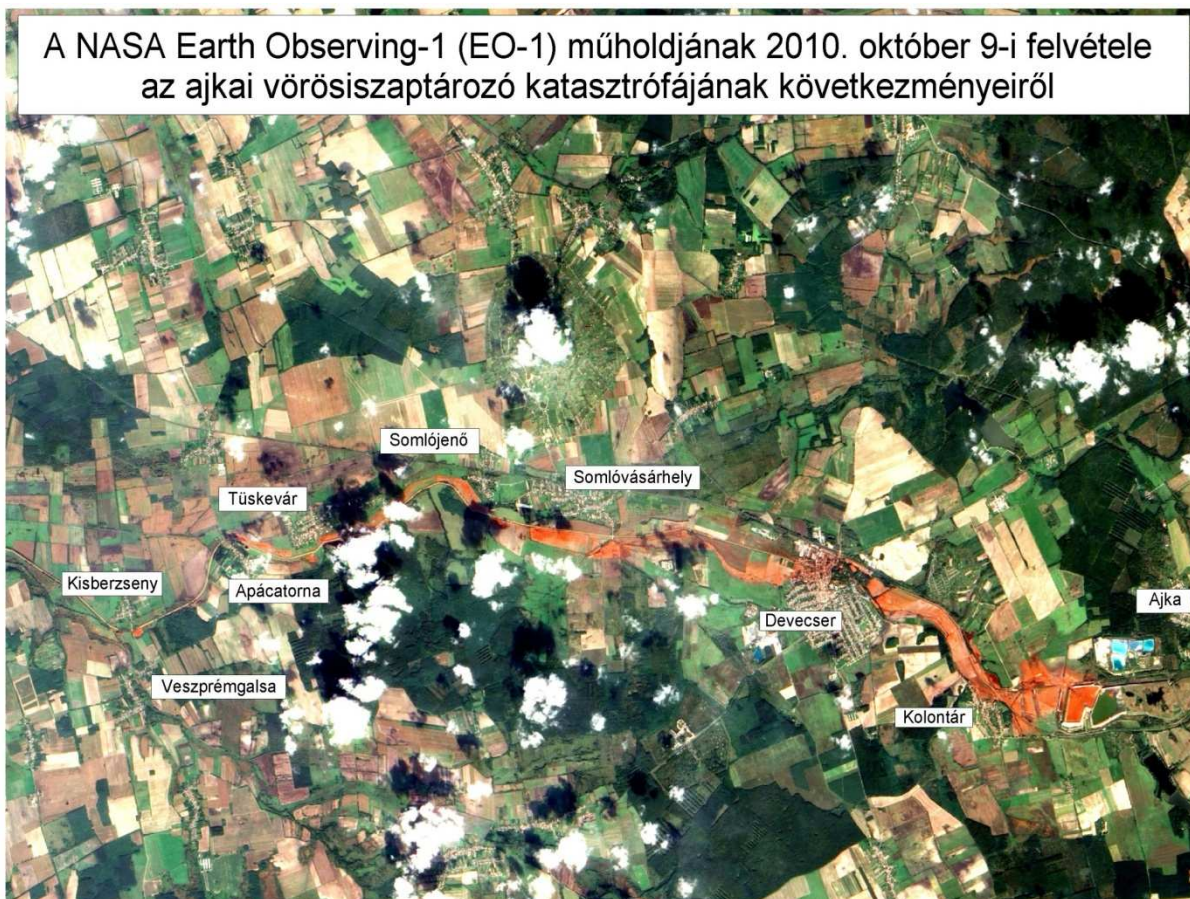
6. Image Satellite de la zone (9/10/2010)

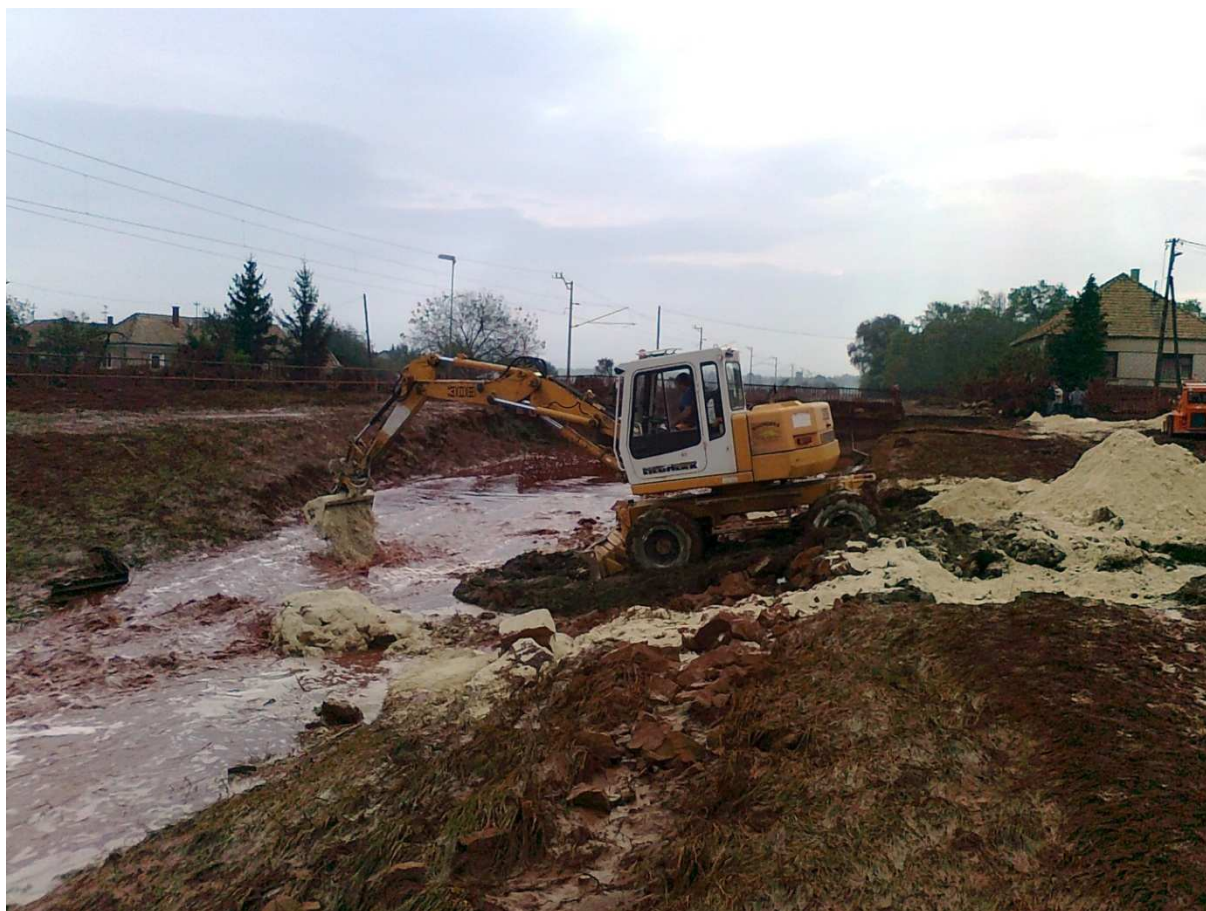
7. Décontamination (dispersion de gypse sous le pont de Kolontár)

La préservation de la qualité de l'eau a également nécessité une intervention immédiate. Il fallait absolument neutraliser l'eau et filtrer les matières solides qui flottaient et qui contenaient des métaux lourds. Du gypse (23 500 tonnes) et de l'acide acétique (environ 1 800 m³) ont été utilisés pour réduire le taux de pH de l'eau. À mesure que le mélange de gypse était répandu, son action a été accélérée au moyen de lances à eau haute pression et d'équipements d'aération. Dans les villages concernés, du gypse a également été directement répandu sur les zones contaminées.
