Incendie dans un entrepôt

5 décembre 2013

Crépy-En-Valois (Oise)

Incendie
Entrepôt
Dommages matériels
Eaux d'extinction
Impact
environnemental
(analyse, suivi)

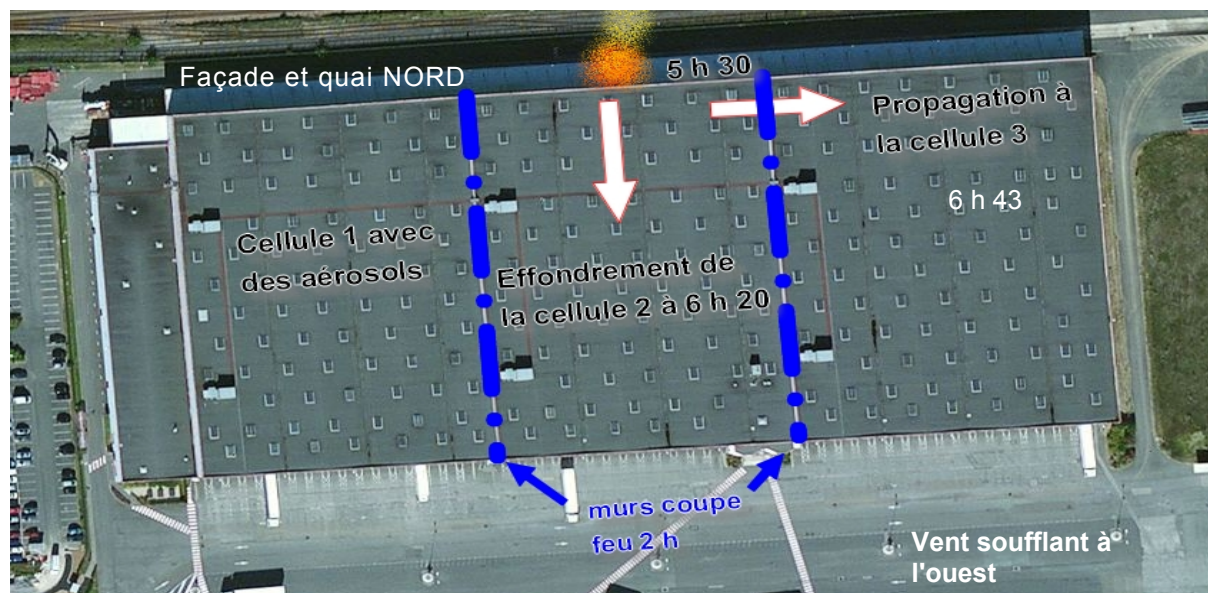
Propagation de l'incendie :

D'après une hypothèse des pompiers, les flammes auraient léché la toiture et le bardage côté nord de la cellule 3, malgré le dépassement du mur coupe feu en toiture. La propagation se serait effectuée via les trappes de désenfumage et puits de lumière de la cellule 2 vers la cellule 3.

L'exploitant précise à l'inspection des installations classées que 2 portes coupe feu (entre les cellules 2 et 3) ont fonctionné mais n'ont pas joué leur rôle : un chariot aurait gêné la fermeture d'une porte dans un cas et l'explosion de boîtes de conserve à cause de la chaleur aurait bloqué la seconde porte.

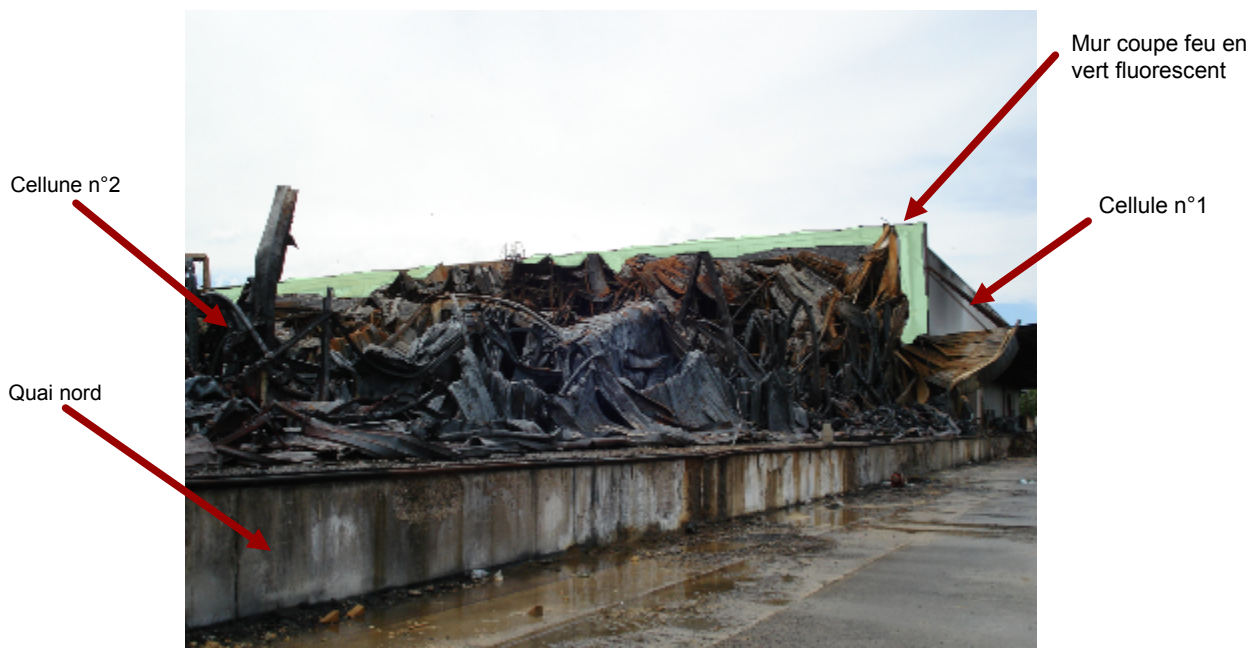
Vue de la façade et du quai nord après le sinistre (source : DREAL Picardie)

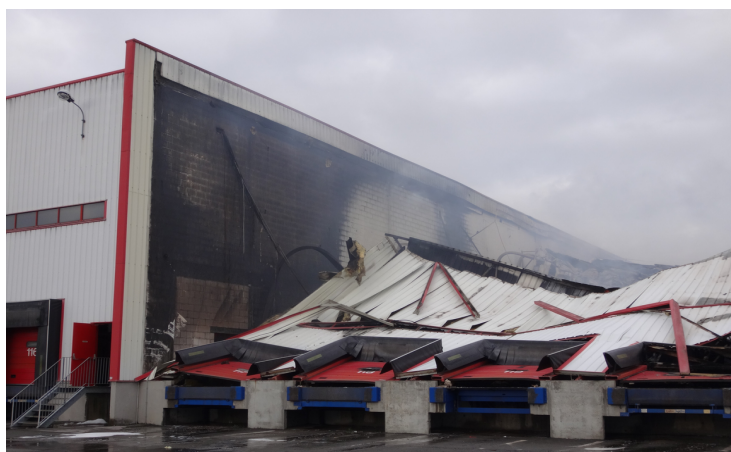
Vue de la façade sud entre les cellules 1 et 2 (source : DREAL Picardie)

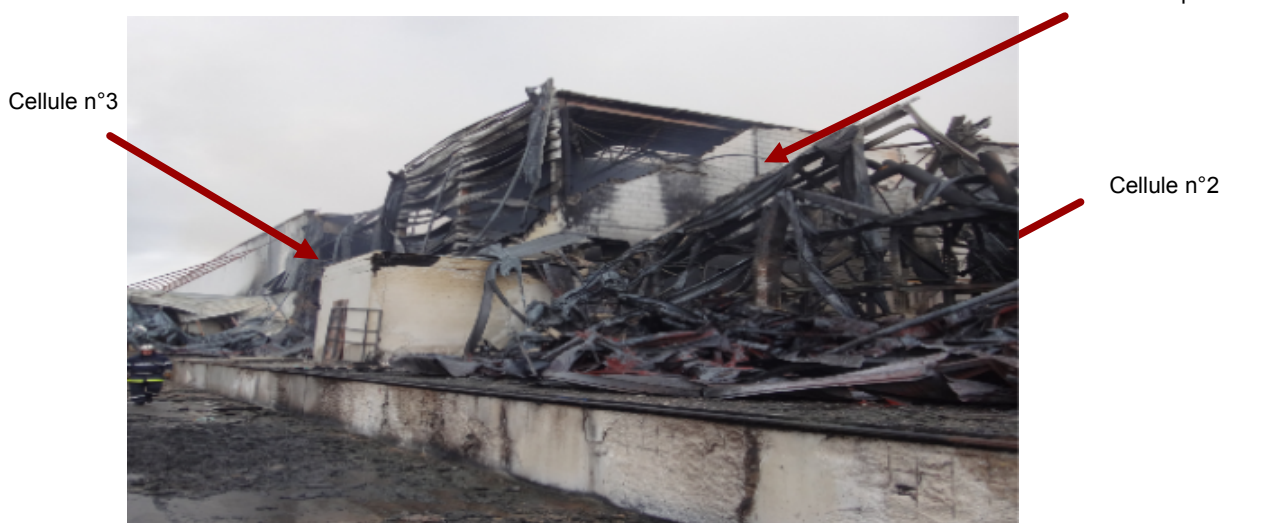
Vue de la façade Nord et du mur coupe feu entre les cellules 2 et 3 (source : DREAL Picardie)

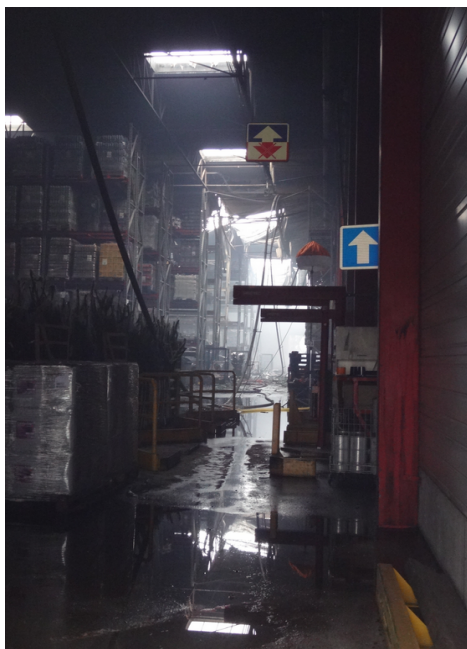
Vue de l'intérieur de la cellule 3 (source DREAL Picardie)

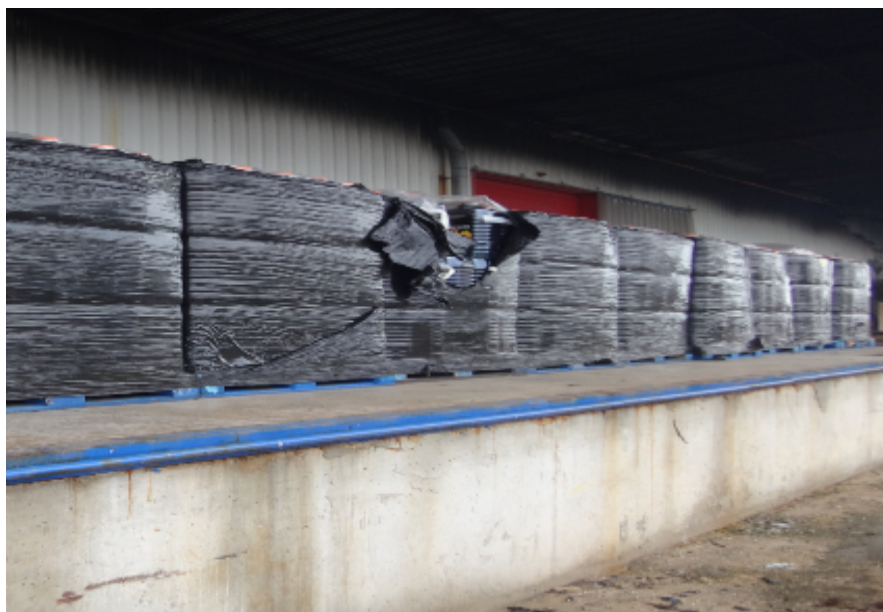
Stockage de pétrole lampant sur le quai nord (source : DREALPicardie)

- la non-réalisation d'exercices POI depuis 2011 ;
- un dépassement de la quantité de pétrole lampant stockée autorisée (230 m³ au lieu de 150 m³) ;
- la persistance des non-conformités mentionnées dans les rapports de vérification des installations électriques (2012 et 2013) de l'entrepôt ;

- absence d'une ligne téléphonique spéciale reliant l'établissement au centre de secours ;
- absence de rétention sous les stockages de pétrole lampant ;
- un non-fonctionnement d'un poteau incendie ;
- un nombre de système de désenfumage incohérent (différence entre le plan et le rapport) ;
- la non justification du degré coupe feu des parois (portes et murs) ainsi que du confinement des eaux d'extinction.

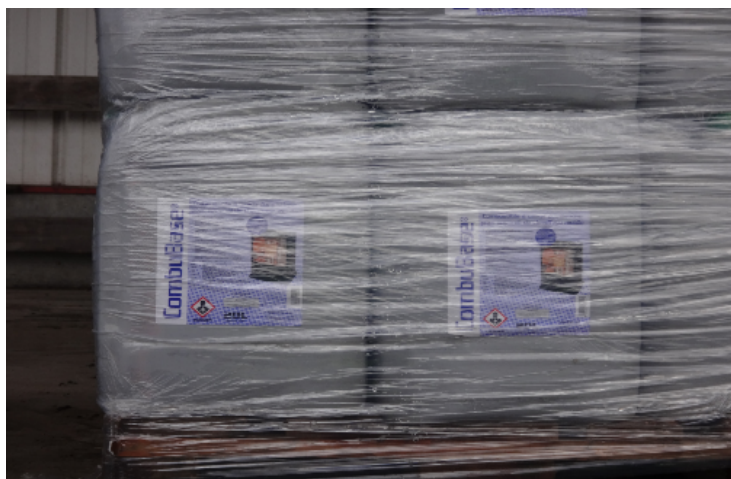
Bidons de 20 litres de pétrole lampant (source:DREAL Picardie)

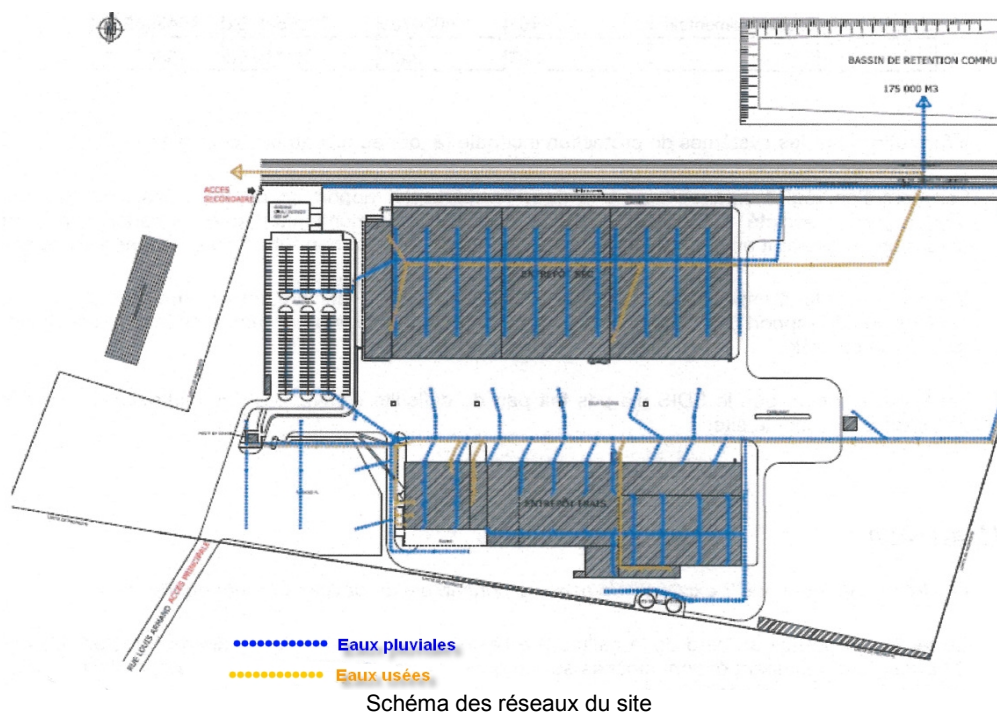
Le service des eaux évalue le volume des eaux d'extinction à 5 800 m³ dont 20 % (1 160 m³) se sont volatilisées en raison de la chaleur, soit un volume restant de 4 640 m³.

Le réseau d'eau pluvial du site n'étant pas confiné, l'exploitant estime à 4 050 m³ le volume d'eau perdue dans la nature. Les eaux d'extinction récupérées (bassin de rétention et pompage) ont été analysées puis traitées dans des filières spécialisées.

Afin de suivre l'état des eaux souterraines, l'inspection des Installations Classées prescrit à l'exploitant un suivi semestriel via un réseau de piézomètres.
