Éclatement d'une tuyauterie de vapeur haute pression

28 juin 2010

**Le Grand Quevilly (Seine-Maritime)
France**

Tuyauterie
Vapeur
Défaut de construction
Plans d'inspection
Gestion du POI

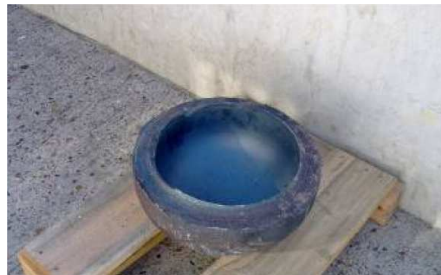
Aucune matière dangereuse visée dans la Directive Seveso n'a été relâchée, puisqu'il s'agissait d'une fuite de vapeur surchauffée sous pression. La fuite de vapeur a provoqué l'arrachement du bardage en fibrociment sur le mur en parpaings de la salle des machines localisée en face de la zone accidentée. Un fond bombé de 40 kg est découvert sur le site à 230 m de l'unité accidentée (Figure 5).

Figure 5 : Photographie du fond bombé projeté le jour de l'accident (source : GPN)

Une rupture est détectée le long du cordon de soudure du fond sur le tube, sur la zone de liaison thermiquement affectée par le soudage, côté fond. La soudure est restée solidaire du tube. L'exploitant constate que les seuls défauts visibles sont un état de surface légèrement oxydé au niveau de la rupture sur le fond bombé.

De plus, un endommagement progressif s'est amorcé en peau externe du fond bombé et a cheminé progressivement dans l'épaisseur de la zone affectée thermiquement par la soudure (fluage lent), sans déformation apparente. L'examen métallographique de la cassure côté fond montre la présence de microfissures oxydées parallèles à la zone de liaison de la soudure. L'expertise souligne aussi que le traitement thermique réalisé après soudage aurait pu favoriser le développement des dommages, la température retenue étant adaptée à un acier de type P22 et non à un acier carbone ordinaire.

- 12 éléments en matériau moins noble que la spécification d'origine (acier carbone au lieu de P22), ils sont remplacés. Il s'agit d'un fond bombé sur une autre tuyauterie vapeur haute pression de l'unité, d'un bossage, d'une vanne et d'une bride sur trois tuyauteries vapeur de la chaudière auxiliaire, de deux piquages sur la tuyauterie accidentée. Enfin, une tuyauterie cumule plusieurs anomalies sur sa partie haute pression, où sont découverts plusieurs tronçons et une vanne en acier P11, ainsi qu'un tube et une purge d'appendice en acier carbone.

Le remplacement des équipements non conformes et de ceux endommagés est terminé le 21 septembre 2010 permettant le redémarrage de l'unité de synthèse d'ammoniac. Le site retrouve alors un rythme de production normal, mais l'exploitant n'a jamais retrouvé les dossiers originaux de fabrication de la tuyauterie accidentée (les dossiers de construction n'existant pas semble-t-il).

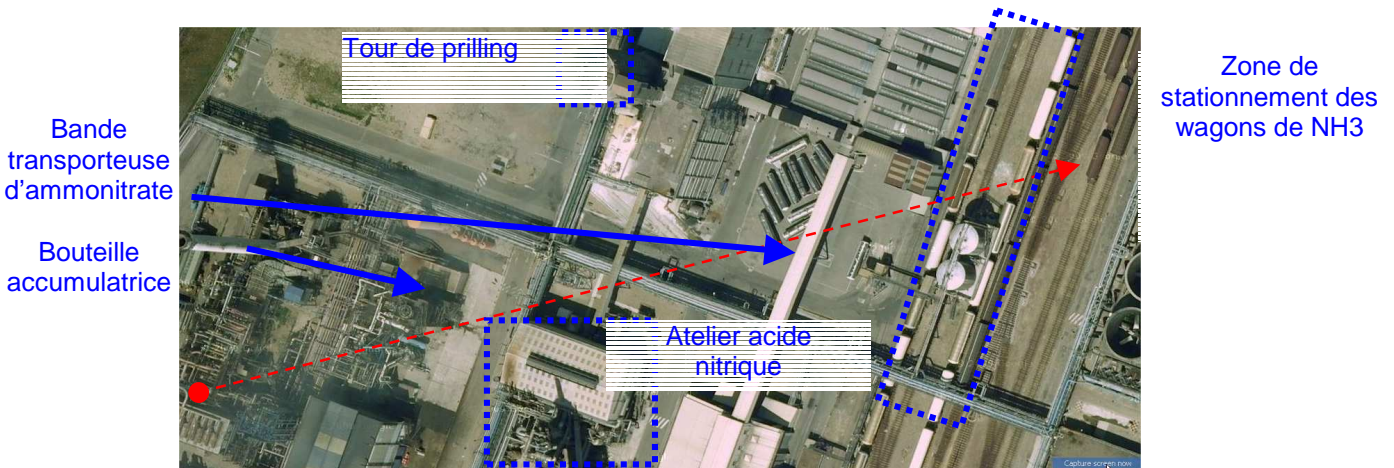
La projection de cet équipement n'a pas fait de victime mais a provoqué des dégâts matériels dans l'unité, l'arrachement d'une passerelle en caillebotis et l'endommagement d'une échelle à crinoline. Le fond bombé aurait été projeté au-dessus de la bouteille accumulatrice d'ammoniac (située en fin du procédé de synthèse), au-dessus d'une bande transporteuse d'ammonitrates et s'est écrasé entre deux voies ferrées vides ce jour-là, mais sur lesquelles peuvent stationner des wagons chargés d'ammoniac en attente de constitution d'une rame complète (Figure 6).

Figure 6 : Trajectoire du fond bombé en rouge (source : Google et Dreal HN)

Au niveau des conséquences de l'accident, on peut estimer qu'un projectile en acier de 40 kg propulsé à travers une unité de fabrication d'ammoniac en activité, qui passe à proximité d'une bouteille accumulatrice de NH₃, de l'unité d'acide nitrique, d'un convoyeur d'ammonitrates en vrac pour atterrir dans une zone où peuvent stationner des wagons chargés d'ammoniac en ne faisant que des dégâts matériels mineurs relève d'un providentiel concours de circonstances. Cet aspect sera d'ailleurs souligné dans une lettre de l'inspection des installations classées à l'exploitant « *le caps, équipement massif d'une quarantaine de kilos, a vraisemblablement franchi les installations les plus sensibles de l'unité AM2, notamment la bouteille R1501, pour s'écraser in fine entre 2 voies ferrées au droit de l'aiguillage 371. Ces éléments témoignent de la gravité potentielle de cet incident...* ».

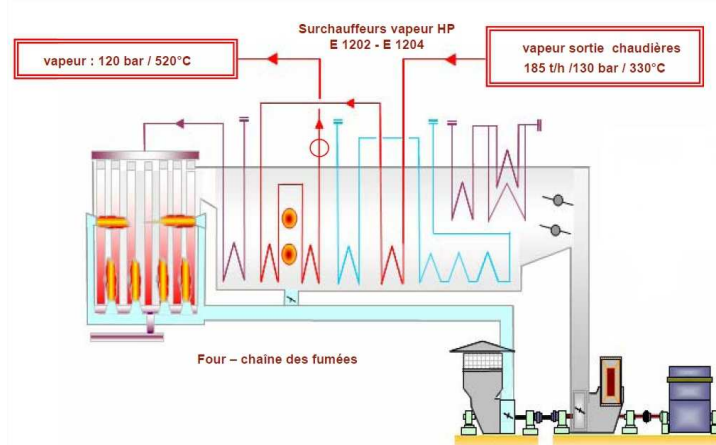
Figure 7 : circuit de production de la vapeur surchauffée de l'unité (source : GPN)

Le fond bombé est un fond convexe soudé en tulipe sur un tube étiré sans soudure en acier de type P22 (section droite avec 2 fonds bombés). Ce tube sert de collecteur à une canalisation de 14 pouces (DN 350, épaisseur 44 mm) qui véhicule de la vapeur d'eau à 520°C sous haute pression (120 bars) entre un surchauffeur et des turbines. Le surchauffeur est un échangeur thermique qui permet de récupérer la chaleur excédentaire du four de reformage de l'unité pour augmenter la température de la vapeur produite par les chaudières (Figure 7). La tuyauterie est calorifugée et éloignée des machines provoquant des vibrations, elle est située en hauteur sur le toit du caisson de la chaîne des fumées, au niveau des installations de reformage à la vapeur de l'unité (Figure 8).

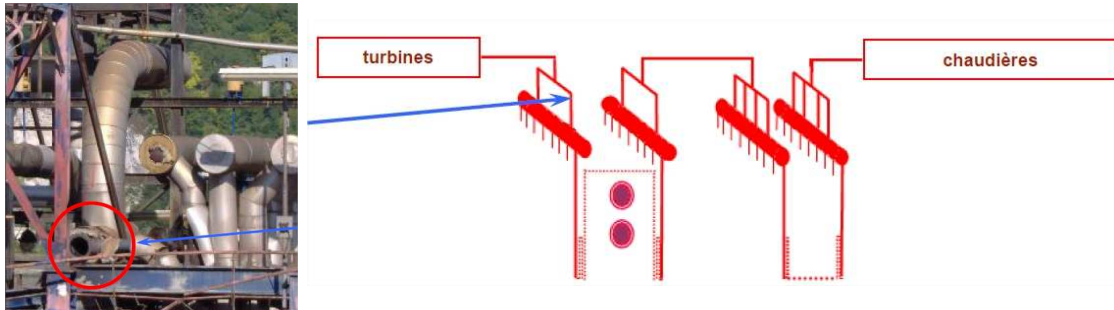
Figure 8 : Localisation de la tuyauterie accidentée (source : GPN)
