Rejet massif de boue rouge d'aluminium après rupture d'un bassin de stockage

4 octobre 2010

Kolontár
Hongrie

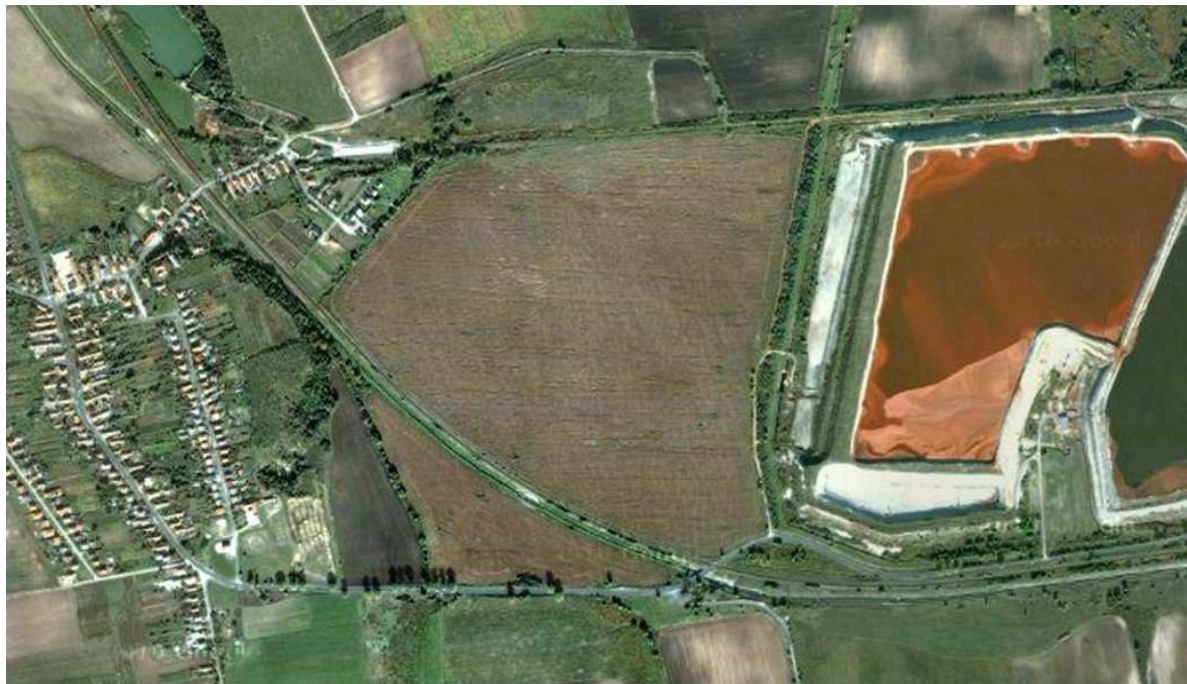
2. Image satellite du réservoir 10 et de la ville de Kolontár avant l'accident

MAL et ses prédécesseurs déversent la boue rouge dans des bassins de rétention dans la vallée de la Torna située entre Ajka et Kolontár. De 1943 à 1968, la boue rouge est déposée dans les réservoirs 1 à 4 situés dans l'enceinte de l'usine. A partir de 1967, six nouveaux réservoirs (5-10) sont construits à l'ouest de l'usine. Le réservoir 10, dans lequel l'accident a eu lieu, est utilisé depuis 1998.

L'usine s'étend sur 49,11 hectares et les réservoirs couvrent 207 hectares supplémentaires. Le volume du réservoir 10 est de 4 500 000 m³ et il occupe à sa base 19 hectares. Les murs de l'enceinte sont hauts de 21 à 25 mètres et larges de 10 mètres à leur sommet.
